**Ekspertyza dla Gminy Miejskiej Pruszcza Gdańskiego w zakresie sposobów  
zarządzania populacją gołębia miejskiego (*Columba livia forma urbana*)  
na obszarze centrum Pruszcza Gdańskiego w celu ograniczenia  
jej negatywnego wpływu na estetykę miasta.**

autor  
mgr Dariusz Ożarowski

Gdynia, sierpień 2017

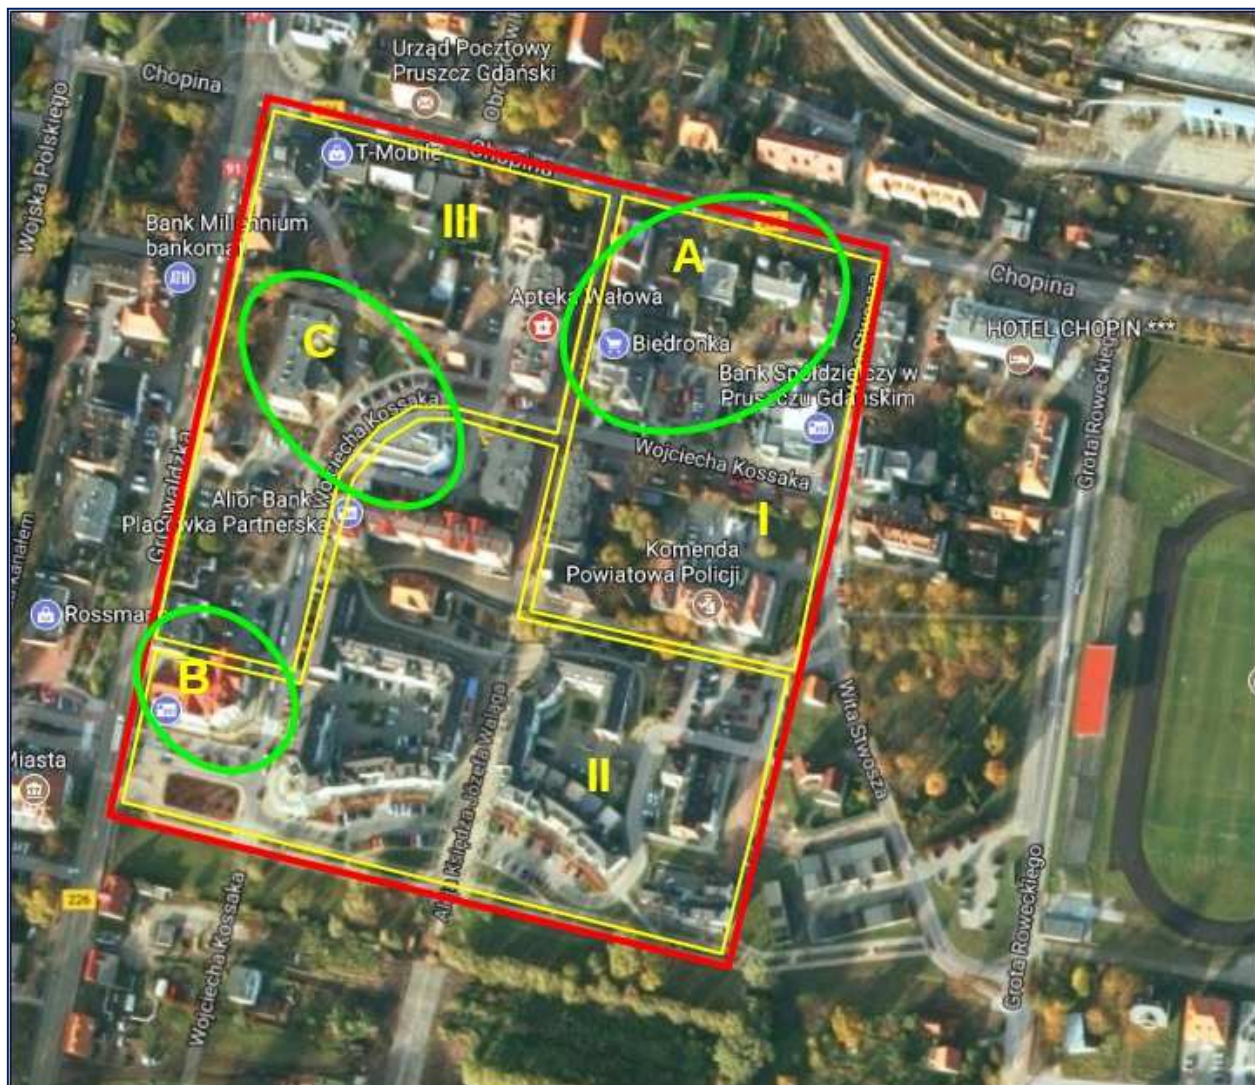
Rys. 1 . Granice obszaru objętego ekspertyzą (czerwona linia), granice sektorów (I, II, III – żółte linie) i lokalizacja centrów aktywności gołębi miejskich (A, B, C – zielone linie).

Ekspertyza obejmowała obszar centrum Pruszcza Gdańskiego ograniczonego przebiegiem następujących ulic: Grunwaldzką (od strony zachodniej), Fryderyka Chopina (od strony północnej), Wita Stwosza oraz granicą parkingu do budynku przy ulicy Wita Stwosza 12 (od strony wschodniej). Południową granicę wyznacza trakt pieszy wzdłuż północnej granicy Parku Centralnego (rys. 1).

Cały obszar został podzielony na trzy sektory i podczas trzech pierwszych wizyt szczegółowo skontrolowany (rys. 1). Kontrole terenowe wykonywane były w zarówno w godzinach przedpołudniowych, jak i popołudniowych, tak, aby objąć obserwacjami cały okres aktywności gołębi miejskich. Czwarta kontrola wykonana została w celu weryfikacji proponowanych zaleceń oraz wyjaśnienia wątpliwości, które pojawiły się w trakcie przygotowywania opracowania.

- 1) Na obszarze objętym niniejszą ekspertyzą można wyróżnić trzy centra występowania gołębi miejskich (rys.1):
  - A. budynki przy ulicy Wita Stwosza 2, Fryderyka Chopina 16, 18, 22 oraz Alei Księdza Józefa Waląga 1,

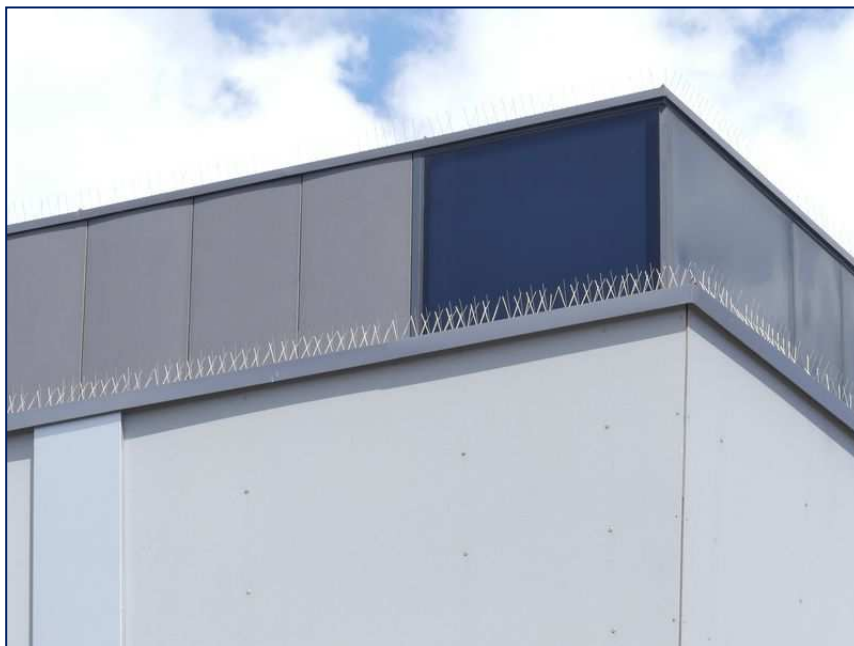
- 1) Liczne zabezpieczenia (tzw. kolce) przeciwko siadaniu gołębi na fasadzie wejściowej budynku Banku Spółdzielczego przy ulicy Wita Stwosza 2A (fot. 1), ogólnie w dobrym stanie.

Fot. 1. Zabezpieczenia (kolce) na gzymsie budynku przy ulicy Wita Stwosza 2A

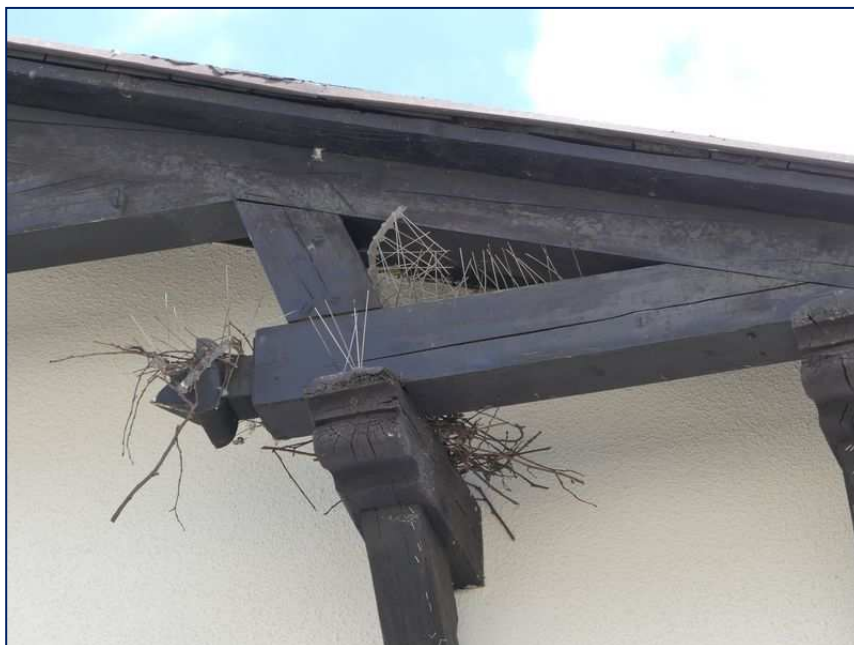
- 2) Liczne występowanie gołębi miejskich na budynkach, wynikające z braku bądź z uszkodzeń lub wadliwego montażu zabezpieczeń przeciwko siadaniu gołębi na gzymsach, parapetach, więźbie dachowej i dachu:

- przy ulicy Wita Stwosza 2 i Chopina 24 (poza sektorem) (fot. 2),
  - przy ulicy Fryderyka Chopina 22 - odnotowano ptaki wlatujące do wieżyczki na budynku (fot. 3),

Fot. 2. Zaniedbane zabezpieczenia (kolce) na więźbie dachowej budynku  
przy ulicy Fryderyka Chopina 24

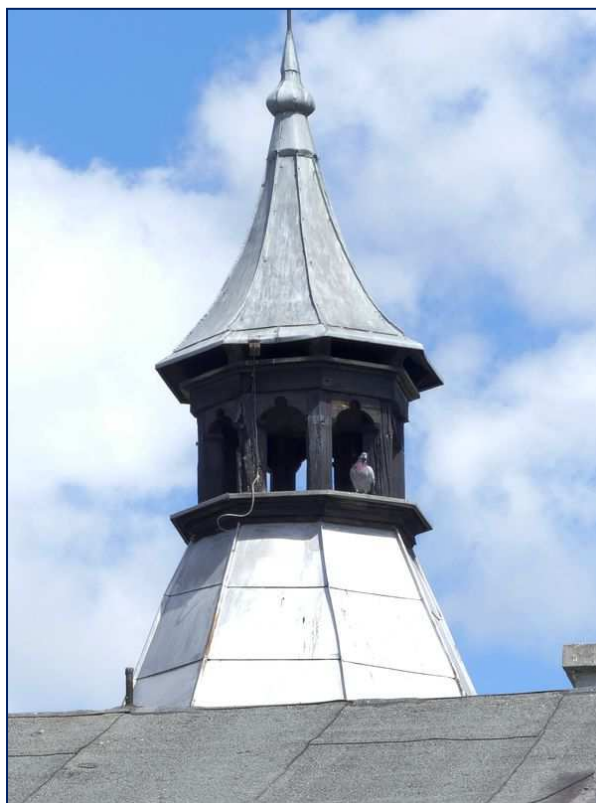
Fot. 3. Wieżyczka budynku przy ulicy Fryderyka Chopina 22, wykorzystywana jako miejsce przebywania gołębi

- 4) Ażurową wieżyczkę na budynku przy ulicy Fryderyka Chopina 22 (fot. 3) należy zabezpieczyć sztywną siatką. Przed zabezpieczeniem należy sprawdzić czy w wieżyczce (budynku) nie przebywają bądź nie gniazdują gołębie lub inne gatunki ptaków.

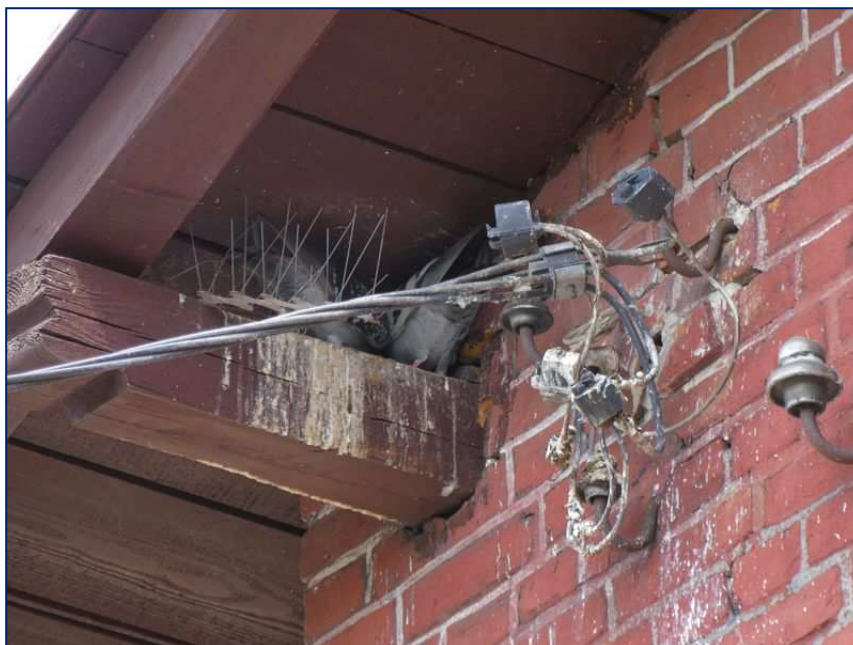
- przy ulicy Fryderyka Chopina 18 (fot. 4).
- 3) Gniazda gołębi miejskich na budynkach:
  - przy ulicy Wita Stwosza 2 A – gniazdo na lampie (fot. 5),
  - przy ulicy Fryderyka Chopina 18 – gniazdo na parapecie (fot. 6),

Fot. 4. Gołębie na budynku przy ulicy Fryderyka Chopina 18

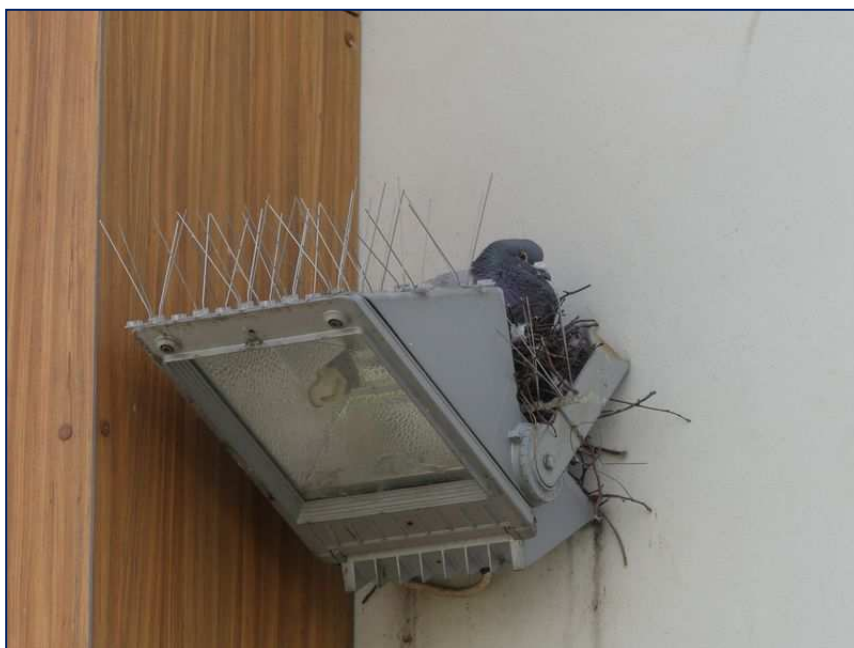
Fot. 5. Gniazdo gołębia na budynku przy ulicy Wita Stwosza 2

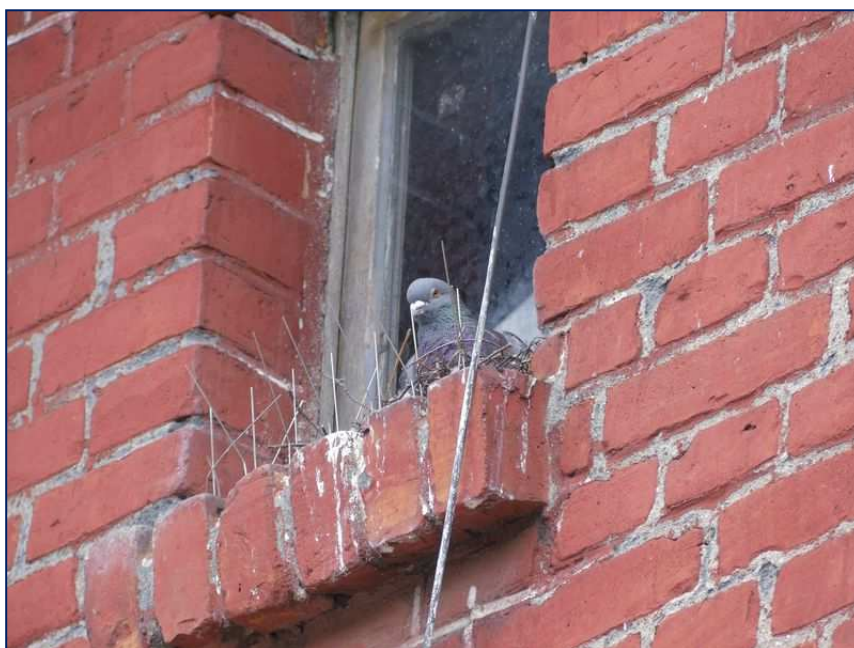
Fot. 6. Gniazdo gołębia na budynku przy ulicy Fryderyka Chopina 18

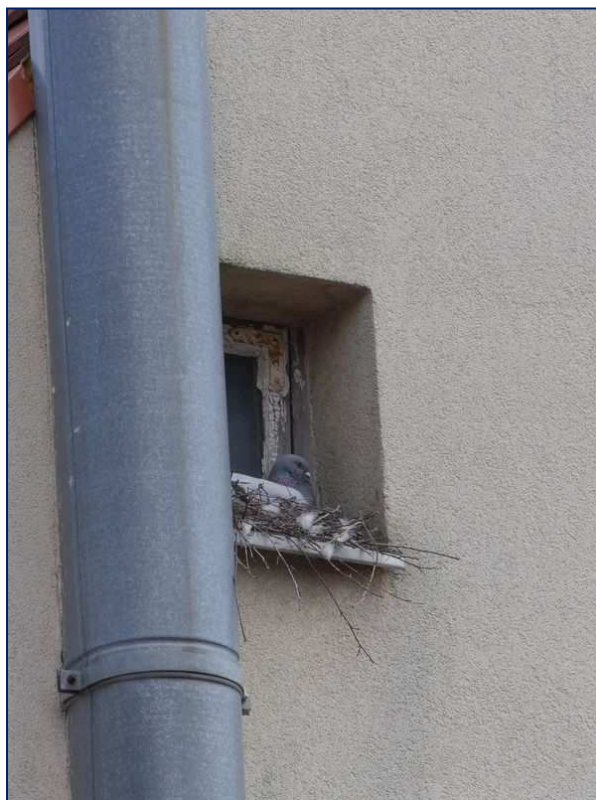
- przy ulicy Fryderyka Chopina 16 – gniazdo na parapecie (fot. 7),
  - przy Alei Księdza Józefa Waląga 1 – gniazda za reklamą sklepu Biedronka (fot. 8).

Fot. 7. Gniazdo gołębia na budynku przy ulicy Fryderyka Chopina 16

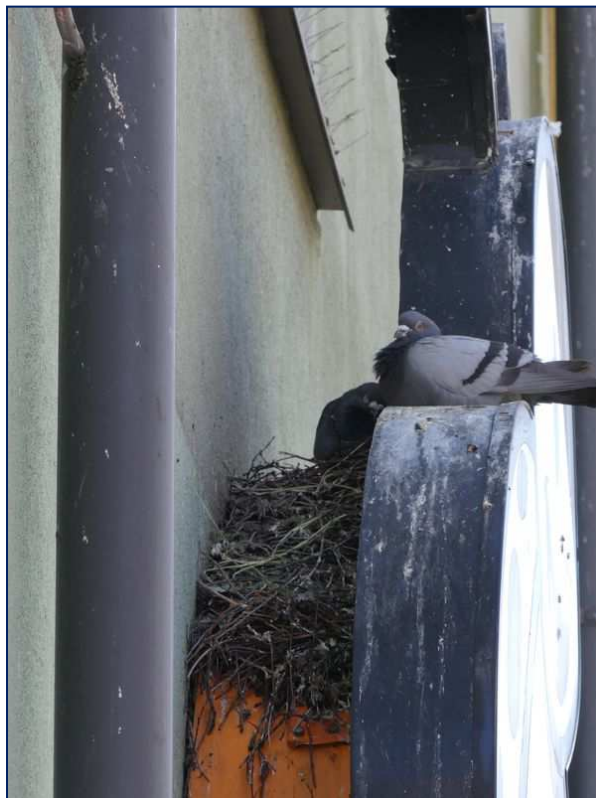
Fot. 8. Gniazdo gołębia na budynku przy Alei Księdza Józefa Waląga 18  
– za reklamą sklepu Biedronka

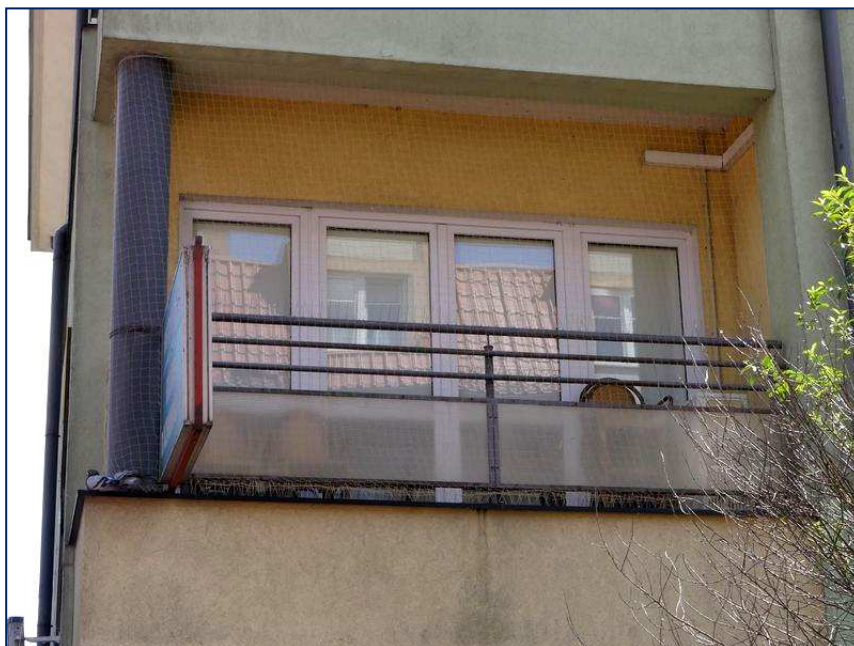
- 4) Niezabezpieczone w pełni przed siadaniem gołębi budynki przy Alei Księdza Józefa Waląga 1, 3, 5.
- 5) Źle założone (zbyt słabo napięte) siatki zabezpieczające przed wlatywaniem gołębi na balkony budynku przy Alei Księdza Józefa Waląga 3 (fot. 9), co może skutkować przypadkami śmierci gołębi zaplątanych w te siatki (fot. 10).

Fot. 9. Siatka na balkonie budynku przy Alei Księdza Józefa Waląga 3

- 3) Jeżeli właściciele (zarządcy) budynków planują zabezpieczenia balkonów bądź innych wnęk przed przebywaniem w/na nich gołębi to stanowczo zaleca się stosowanie siatek sztywnych (plastikowych lub metalowych), które nie stwarzają ryzyka zaplątania się w nie ptaków, co z reguły kończy się ich śmiercią. Bezwzględnym warunkiem stosowania siatek wiotkich (np. polietylenowych) jest ich montaż przez pracowników firmy sprzedającej siatki, gwarantujący właściwe napięcie siatki. Po zabezpieczeniu balkonu (wnęki) należy regularnie kontrolować stan siatki i dokładność jej rozpięcia.

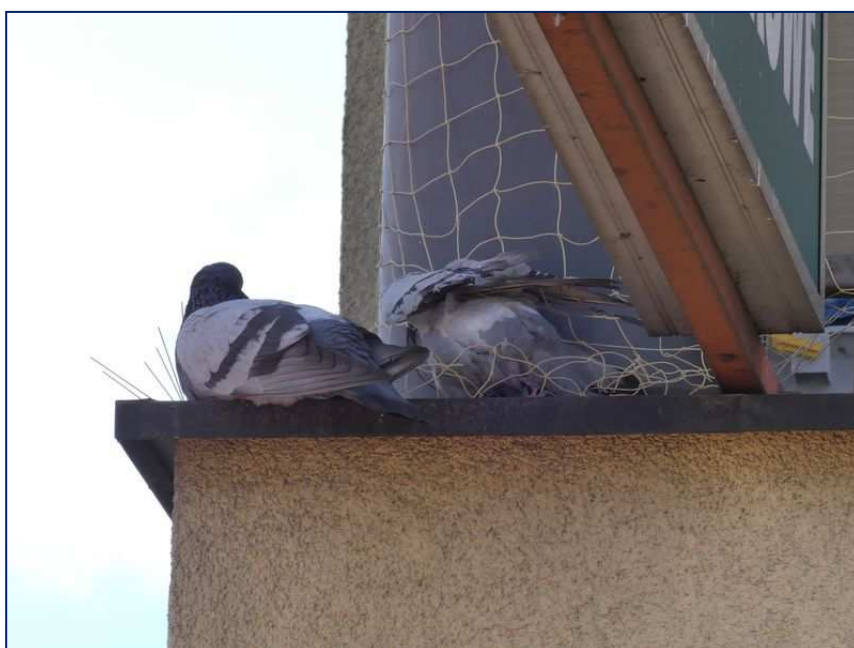
- 9) Stwierdzono kilka przypadków montażu siatek zabezpieczających przed siadaniem gołębi na balkonach. Niestety są one z reguły niewłaściwie montowane (zbyt słabe napięcie siatki), a ich stan zaniedbywany. Powoduje to małą skuteczność takich rozwiązań i może przyczyniać się do śmierci ptaków w wyniku zaplątania się w źle napiętą siatkę (np. siatki na budynkach przy Alei Księdza Józefa Waląga 1 oraz przy ulicy Wojciecha Kossaka 1).

Fot. 10. Martwy gołąb zaplątany w siatkę na balkonie budynku  
przy Alei Księdza Józefa Waląga 3

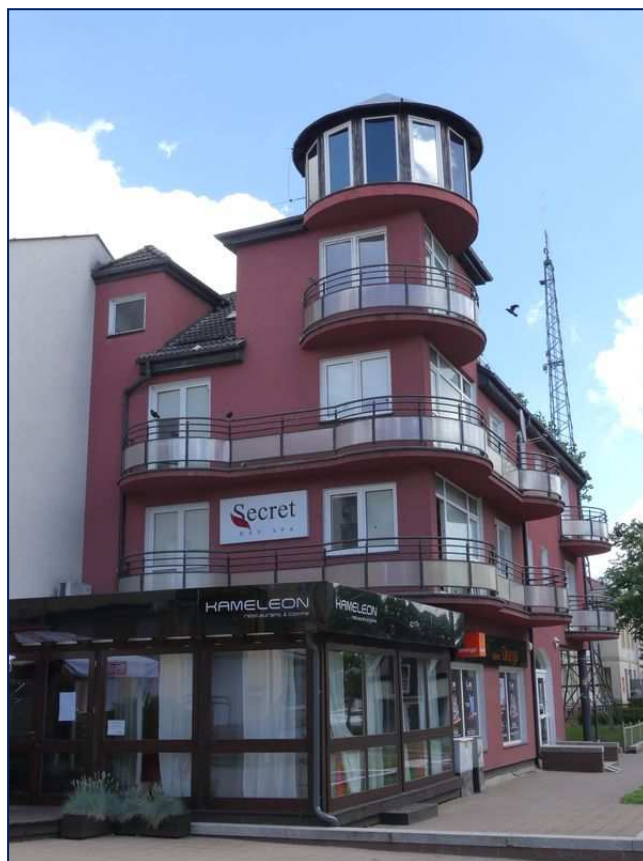
- 6) Niewłaściwie zamontowane, własnoręcznie wykonane zabezpieczenia (deski z licznymi wkręconymi śrubami) przeciwko siadaniu gołębi na parapetach i rynnach w budynku przy Alei Księdza Józefa Waląga 5 (Secret Day Spa) (fot. 11 i 12).

- 8) W trakcie szczegółowych kontroli stwierdzono przypadki montażu własnoręcznie wykonanych zabezpieczeń (np., deski z licznymi wkręconymi śrubami), które mogły przyczyniać się do kaleczenia ptaków (Aleja Księdza Józefa Waląga 5). Niestety większość produkowanych fabrycznie kolców użytych do zabezpieczeń różnego typu powierzchni (parapety, rynny itp.) nie miało zabezpieczonych ostrych końców, co może również przyczyniać się do kaleczenia ptaków.

Fot. 11. Budynek przy Alei Księdza Józefa Waląga 5, na którym zamontowano własnoręcznie wykonane zabezpieczenia przed siadaniem gołębi zagrażające zdrowiu i życiu ptaków

Fot. 12. Własnoręcznie wykonane zabezpieczenia przed siadaniem gołębi, zagrażające zdrowiu i życiu ptaków

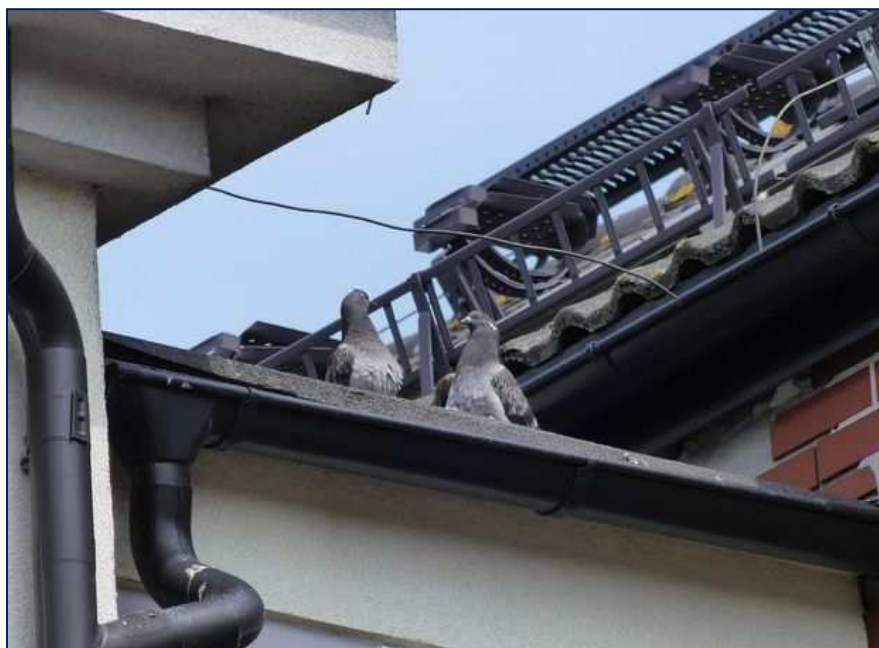
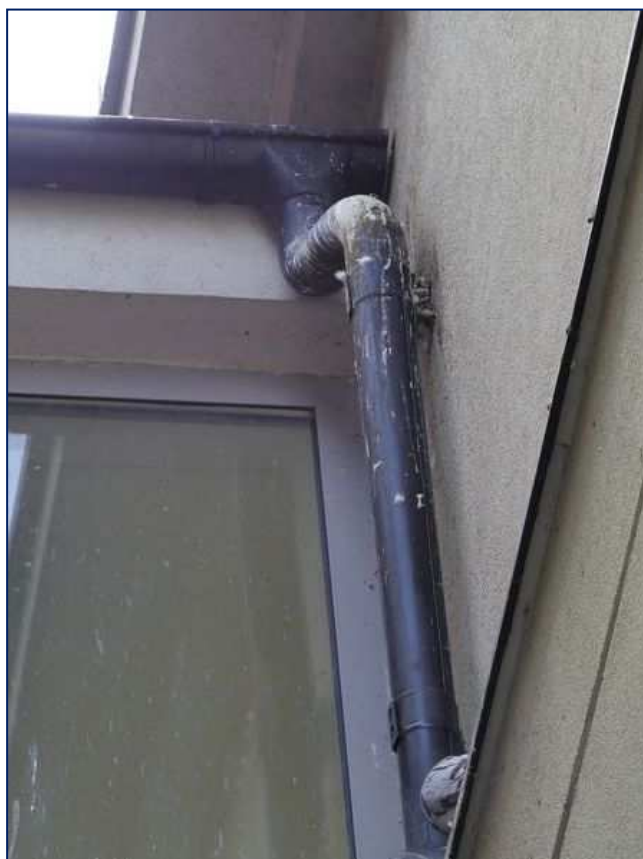
- 1) Całkowity brak zabezpieczeń przed siadaniem gołębi na budynkach przy ulicy Wita Stwosza 16, ale i brak obecności gołębi miejskich na tym budynku.
- 2) Obecność gołębi i licznych śladów ich przebywania na budynku przy ulicy Wita Stwosza 14 (fot. 13 i 14).

Fot. 13. Gołębie na dachu budynku przy ulicy Wita Stwosza 14

Fot. 14. Ślady odchodów gołębi na rynnie budynku przy ulicy Wita Stwosza 14

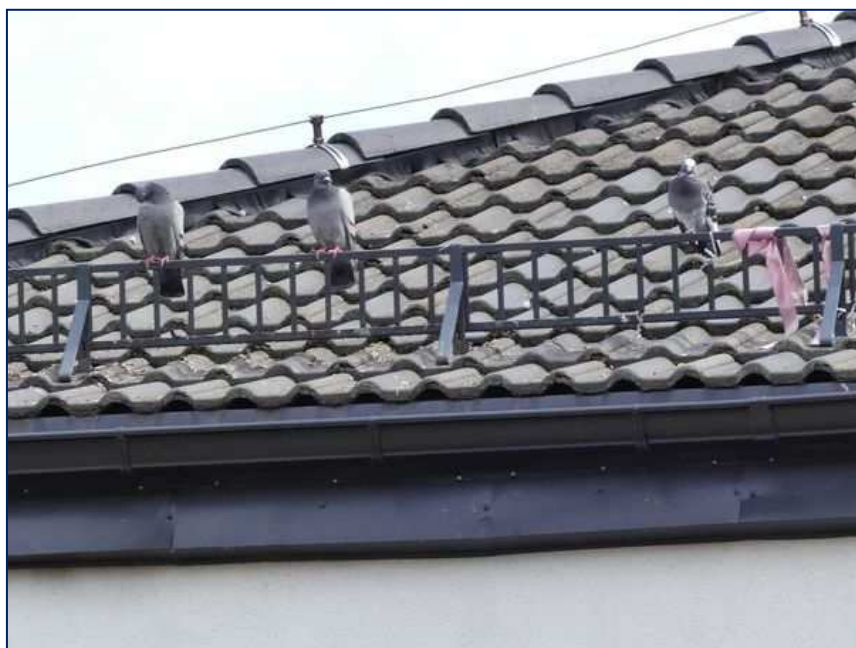
- 4) Obecność gołębi na dachu budynku przy ulicy Wita Stwosza 12 oczekujących na możliwość skorzystania z fontanny, jako źródła wody pitnej (fot. 15).
- 5) Liczną obecność gołębi miejskich na budynku przy ulicy Wojciecha Kossaka 1, wynikającą z braku oraz uszkodzeń lub wadliwości montażu zabezpieczeń przeciwko siadaniu gołębi na gzymsach, parapetach, więźbie dachowej i dachu (fot. 16 i 17).

- 4) Fontanna przy Alei Księdza Józefa Waląga jest wykorzystywana przez gołębie, jako źródło wody pitnej.
- 5) Stwierdzono przypadki dokarmiania gołębi przez osoby spacerujące i odpoczywające na Alei Księdza Józefa Waląga.

Fot. 15. Gołębie oczekujące na możliwość skorzystania z wody w fontannie

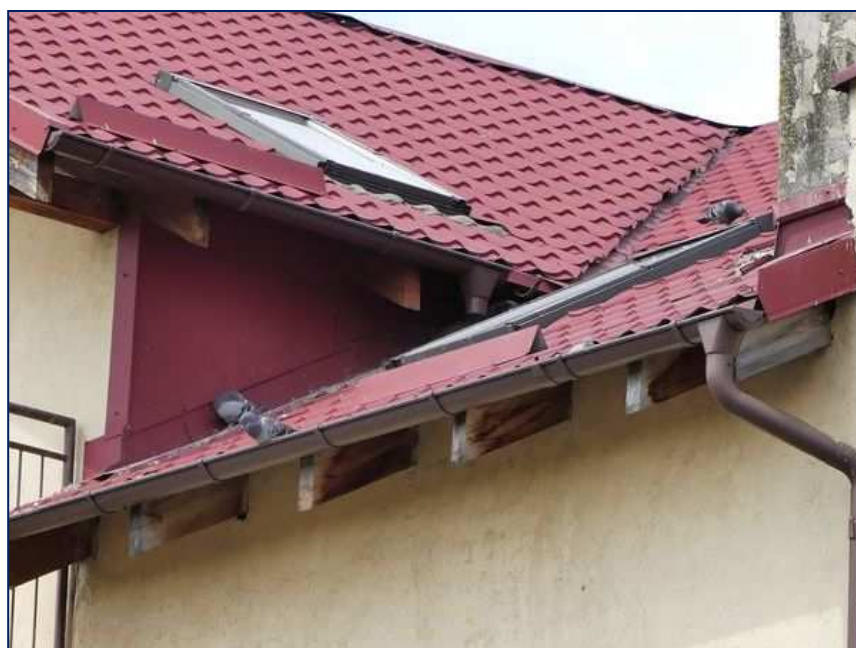
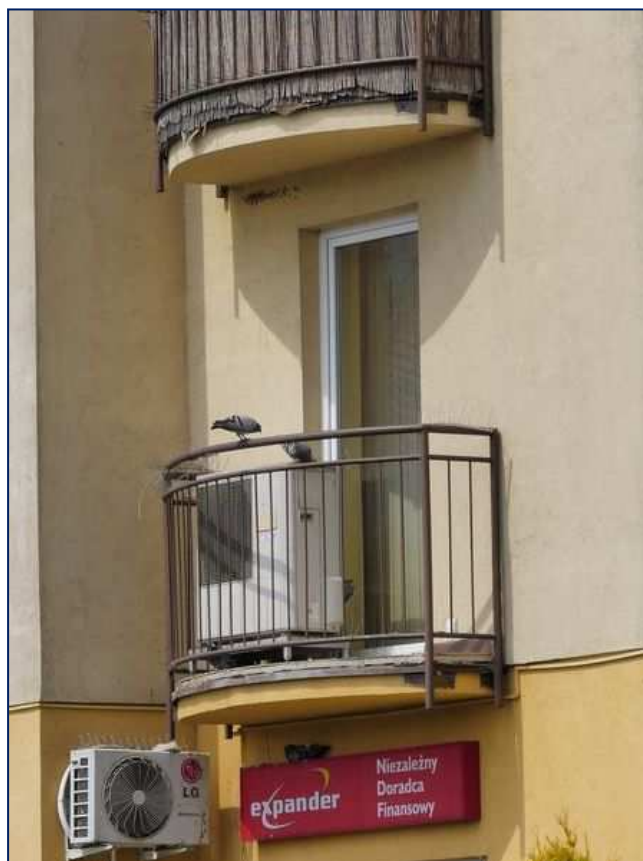
Fot. 16. Gołębie na dachu budynku przy ulicy Wojciecha Kossaka 1

Fot. 17. Gołębie na balkonach i reklamie na budynku przy ulicy Wojciecha Kossaka 1

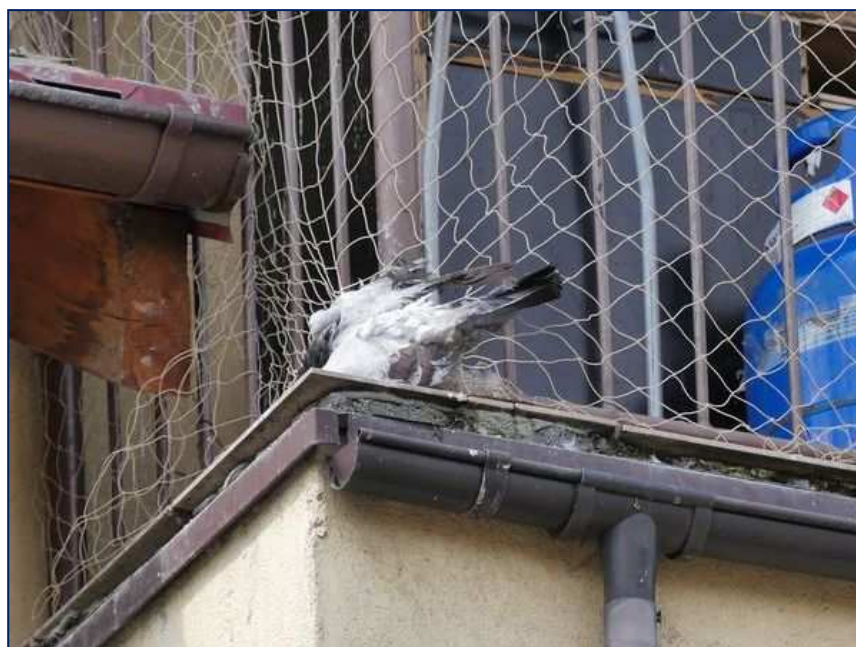
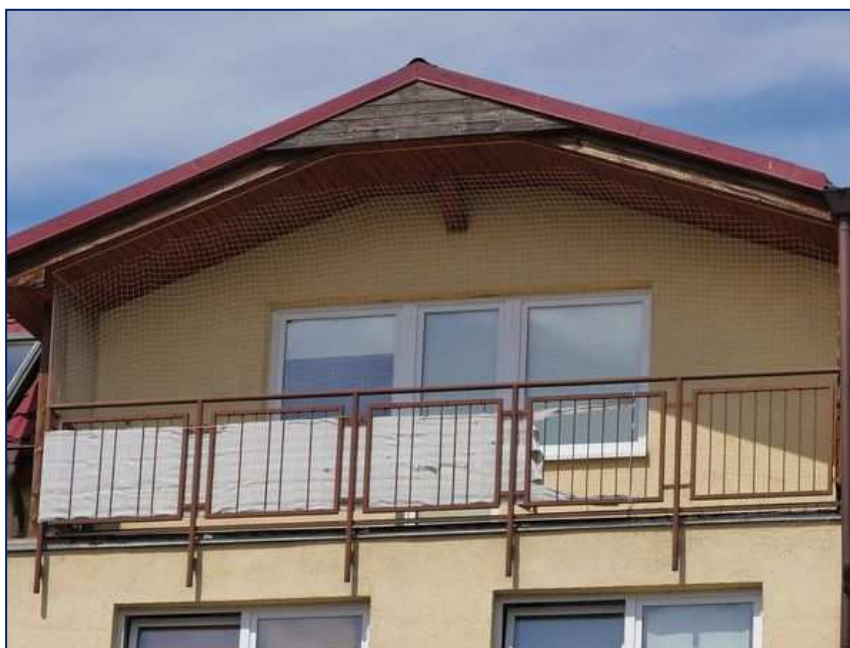
- 6) Źle założone siatki (zbyt słabo napięte siatki oraz pozostawione luki) zabezpieczające przed wlatywaniem gołębi na balkonach budynków przy ulicy Wojciecha Kossaka 1 i 6, co może skutkować przypadkami śmierci gołębi zaplątanych w te siatki (fot. 18 i 19).

Fot. 18. Źle napięta siatka na balkonie budynku przy ulicy Wojciecha Kossaka 1,  
która przyczyniła się do śmierci dwóch gołębi

Fot. 19. Źle założona siatka na balkonie budynku przy ulicy Wojciecha Kossaka 6  
– liczne luki, umożliwiające dostawanie się gołębi na balkon

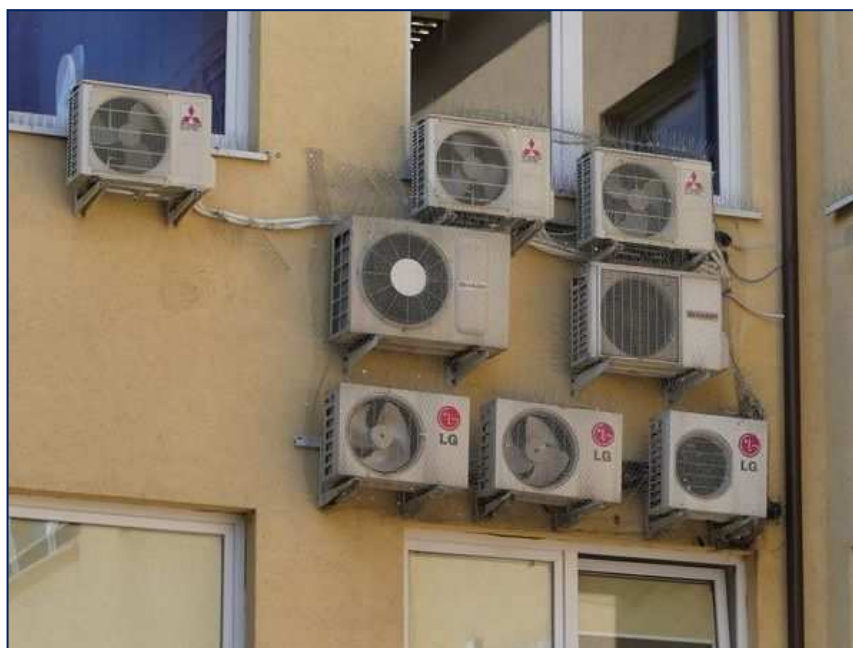
- 7) Znakomicie zabezpieczony metalową siatką o małym oczku zespół klimatyzatorów na budynku przy ulicy Wojciecha Kossaka 6 (fot. 20).
- 8) W większości zabezpieczony (również komin) przed siadaniem gołębi budynek przy ulicy Wojciecha Kossaka 4 (fot. 21).

Fot. 20. Znakomicie zabezpieczone przed siadaniem gołębi klimatyzatory  
na budynku przy ulicy Wojciecha Kossaka 6

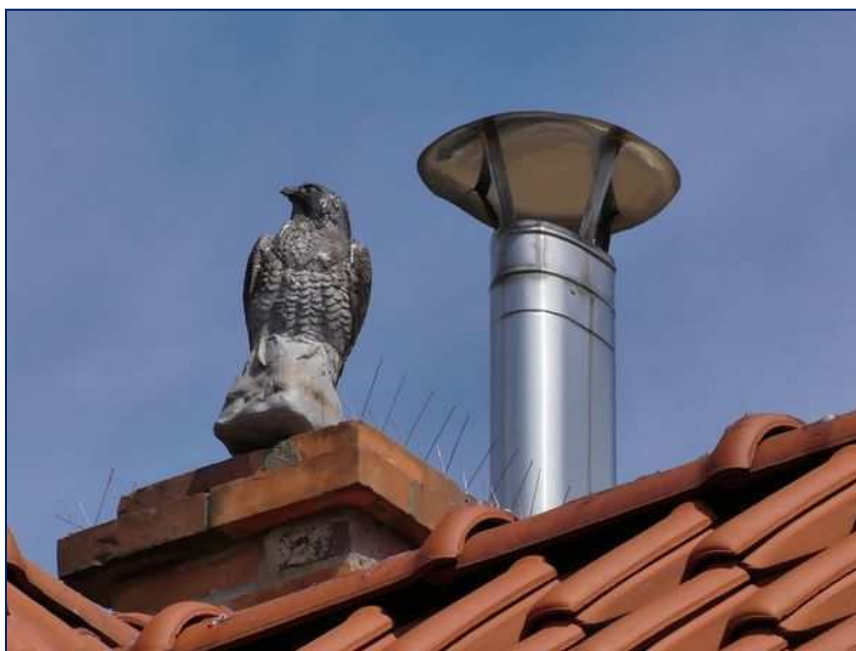
Fot. 21. Zabezpieczenie komina przed siadaniem gołębi komina budynku przy ulicy Wojciecha Kossaka 4

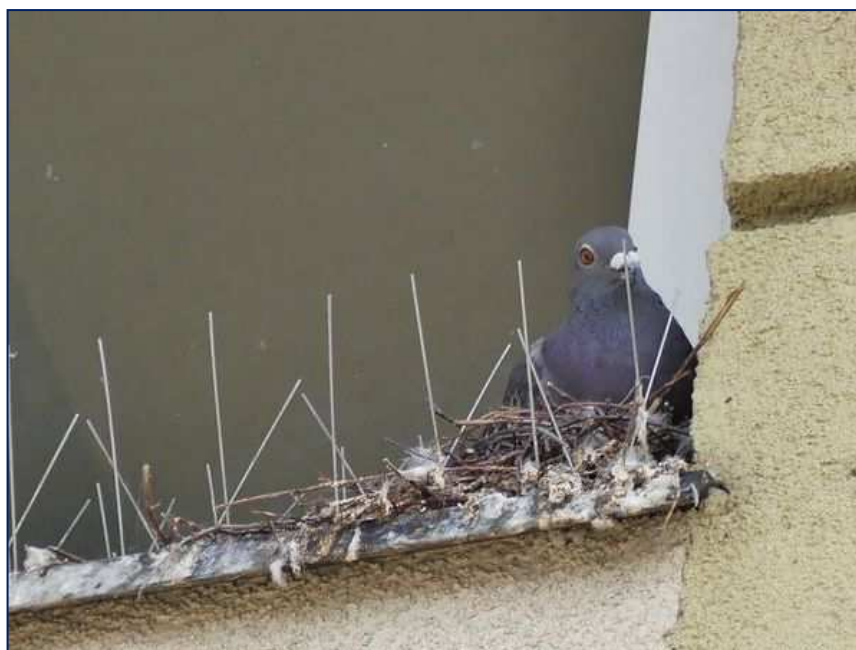
- 9) Gniazdowanie gołębi miejskich na parapecie budynku przy ulicy Wojciecha Kossaka 8 mimo założonych zabezpieczeń (kolców) (fot. 22).
- 10) Zupełny brak zabezpieczeń na budynku przy ulicy Wojciecha Kossaka 15 (Centrum Kossaka), którego architektura (płaski dach o znacznej powierzchni) sprzyja przesiadywaniu i nocowaniu na nim gołębi (fot. 23 i 24). Na dachu budynku stwierdzono przebywanie około 110 gołębi.

zabezpieczenia, np. parapetów, jest używanie kolców lub spirali o zbyt małym rozstawie (szerokości), co powoduje, że gołębie znajdują przestrzeń między nimi a szybą, w której mogą umieścić materiał gniazdowy (fot. 22).

Fot. 22. Gniazdo gołębia na budynku przy ulicy Wojciecha Kossaka 8

Spirale i kolce produkowane są przez różne firmy np. PTAKless, LINAREM itp. Wielkość produktu należy dobierać do długości i szerokości powierzchni, którą planujemy zabezpieczyć. Najczęstszym błędem popełnianym w trakcie

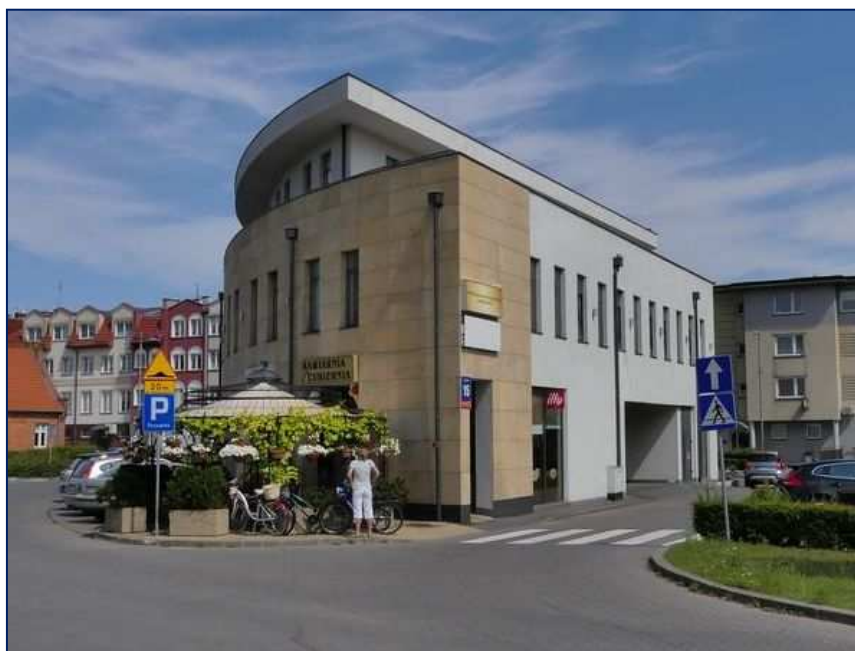
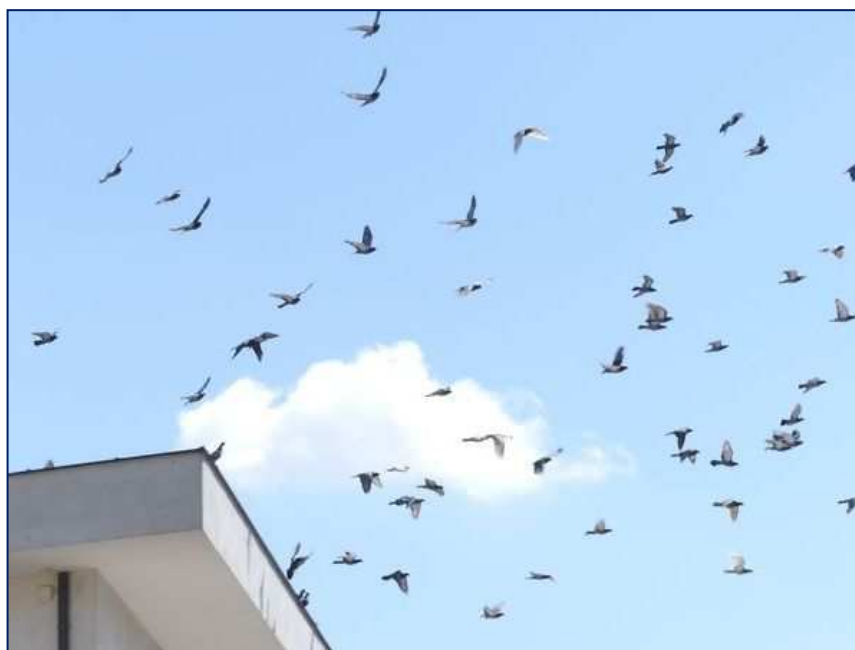
Fot. 23. Płaski dach i brak jakichkolwiek zabezpieczeń przed przebywaniem gołębi sprzyja przesiadywaniu tych ptaków na budynku przy ulicy Wojciecha Kossaka 15

Fot. 24. Stado gołębi, które zerwało się z dachu budynku przy ulicy Wojciecha Kossaka 15

- 6) Na budynku przy ulicy Wojciecha Kossaka 6 (Centrum Kossaka) i budynku przy ulicy Grunwaldzkiej należy zainstalować dźwiękowe odstraszacze ptaków (np. Birdchaser LS-2001R lub Bird Gard Pro Plus). Pierwszy z nich zaopatrzony jest w detektor ruchu działający w odległości do 10 metrów - należałoby więc zainstalować przynajmniej po jednym odstraszaczu na każdym z wymienionych wyżej budynków. Ze względu na wielkość powierzchni dachów tych budynków w przyszłości może zaistnieć potrzeba montażu kolejnych odstraszaczy tego typu. Drugi z wymienionych odstraszaczy to urządzenie bez detektora ruchu, jednakże o dużej mocy (zasięg działania do około 1 hektara) i tym samym wystarczyłby montaż jednej sztuki na jednym z budynków. Oczywiście głośność w tych urządzeniach może być swobodnie regulowana.

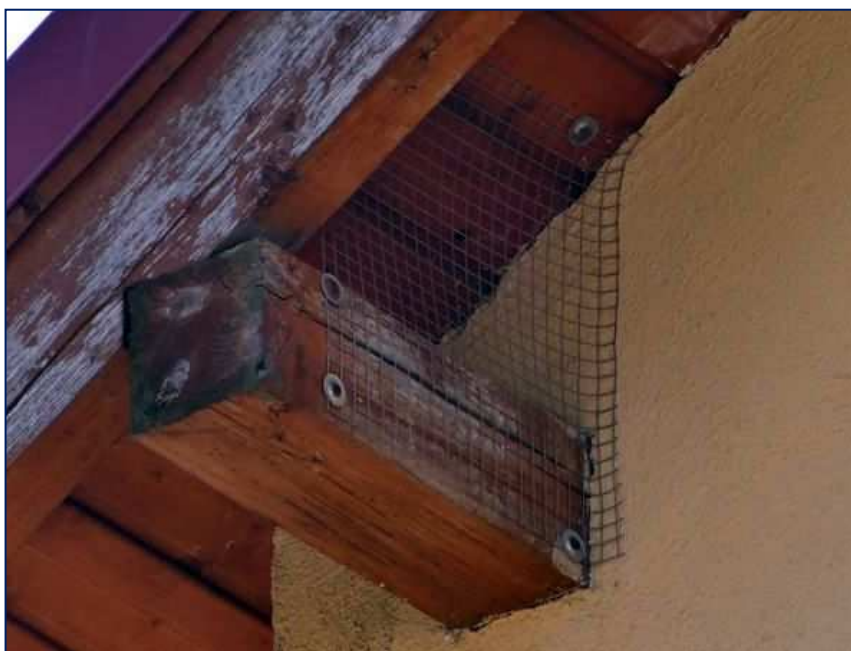
Fot. 25. Zabezpieczenie więźby dachowej przed siadaniem gołębi  
na budynku przy ulicy Wojciecha Kossaka 1

- 5) Elementy więźby dachowej wystające poza lico ściany można zabezpieczyć również sztywną siatką plastikową lub metalową o drobnych oczkach (fot. 25).

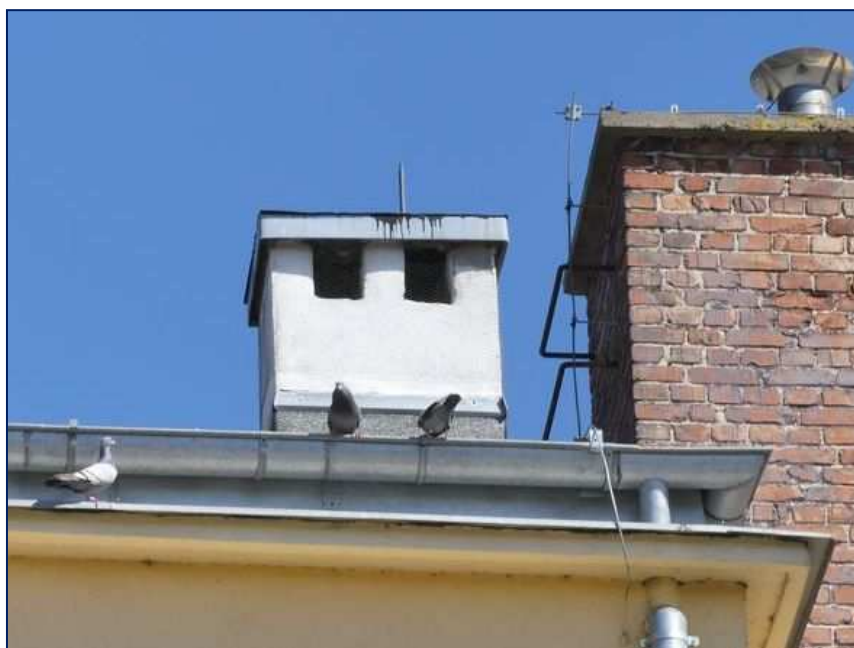
- 3) Nieliczne zabezpieczenia przed siadaniem gołębi na budynku przy ulicy Grunwaldzkiej 25 (Poradnia Chirurgiczno – Ortopedyczna NZOZ), którego architektura (płaski dach o znacznej powierzchni) sprzyja przesiadywaniu i nocowaniu na nim gołębi (fot. 29, 30, 31) . Na budynku stwierdzono przebywanie około 30 gołębi.

- 6) Dachy budynków przy ulicy Grunwaldzkiej 25 oraz przy ulicy Wojciecha Kossaka 6 są wykorzystywane przez gołębie jako miejsce masowego odpoczynku oraz prawdopodobnie nocowania.

Fot. 26. Gołębie na dachu budynku przy ulicy Grunwaldzkiej 25

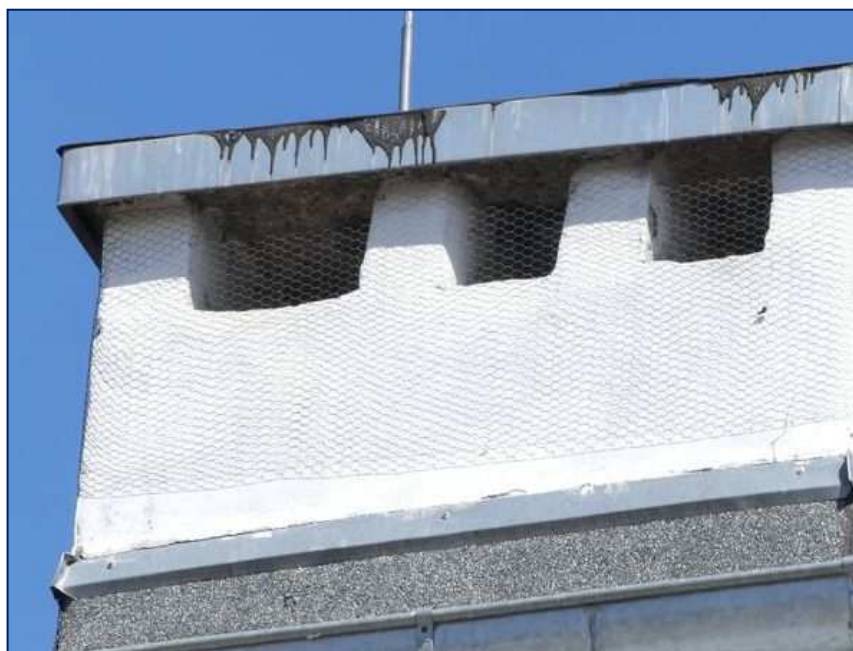
Fot. 27. Zabezpieczenie komina przed wchodzeniem gołębi na budynku przy ulicy Grunwaldzkiej 25

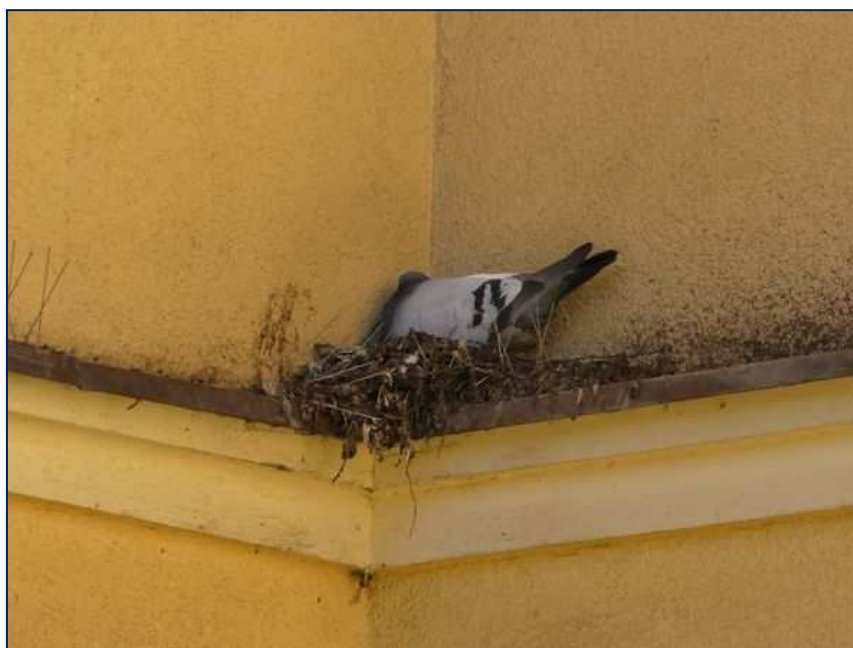
- 4) Gniazdowanie gołębi miejskich na gzymsie budynku przy ulicy Grunwaldzkiej 25 (Poradnia Chirurgiczno – Ortopedyczna NZOZ), pomimo założonych zabezpieczeń (kolców) (fot. 32).

Fot. 28. Gniazdo gołębia na gzymsie budynku przy ulicy Grunwaldzkiej 25

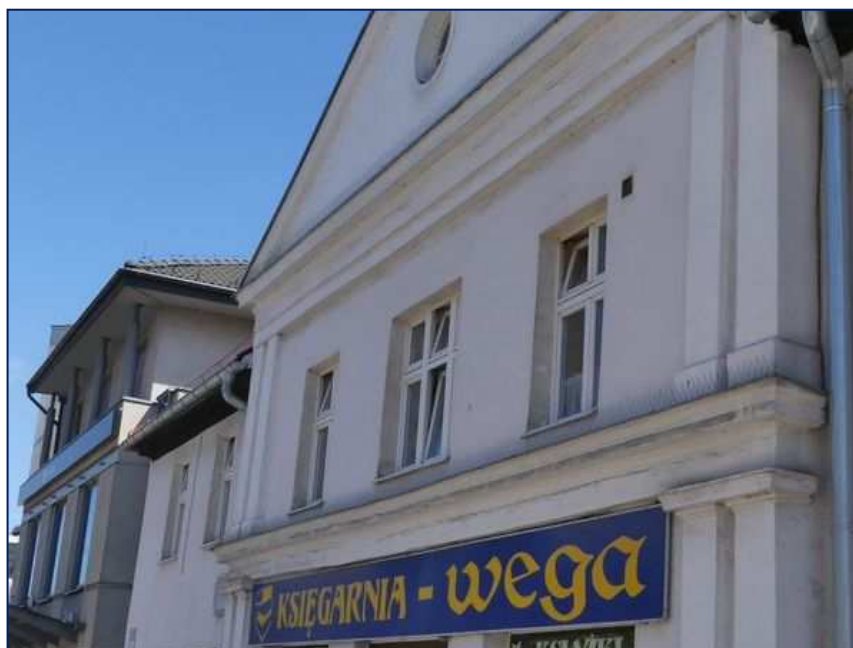
- 6) Dobrze założone zabezpieczenia przed siadaniem gołębi (kolce) na zabytkowym budynku przy ulicy Grunwaldzkiej 23 (fot. 33).
- 7) Niezabezpieczony w pełni przed siadaniem gołębi budynek przy ulicy Chopina 2 – ślady pobytu gołębi stwierdzono na banerze PKO.

Fot. 29. Prawidłowo założone zabezpieczenia (kolce) przed siadaniem gołębi na zabytkowym budynku przy ulicy Grunwaldzkiej 23

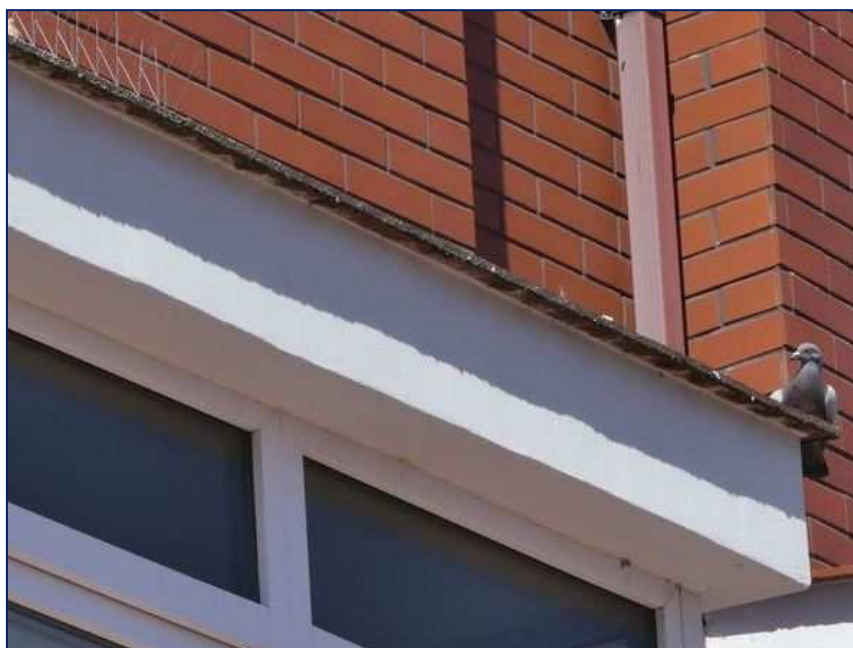
Fot. 30. Zaniedbane zabezpieczenia przed siadaniem gołębi na budynku przy Alei Księdza Józefa Waląga 4
